## RESTAURÁTORSKÁ ZPRÁVA

Pražský hrad - Španělský sál - restaurování části renesanční štukové výzdoby jižní zdi

Provedení prací: 1990

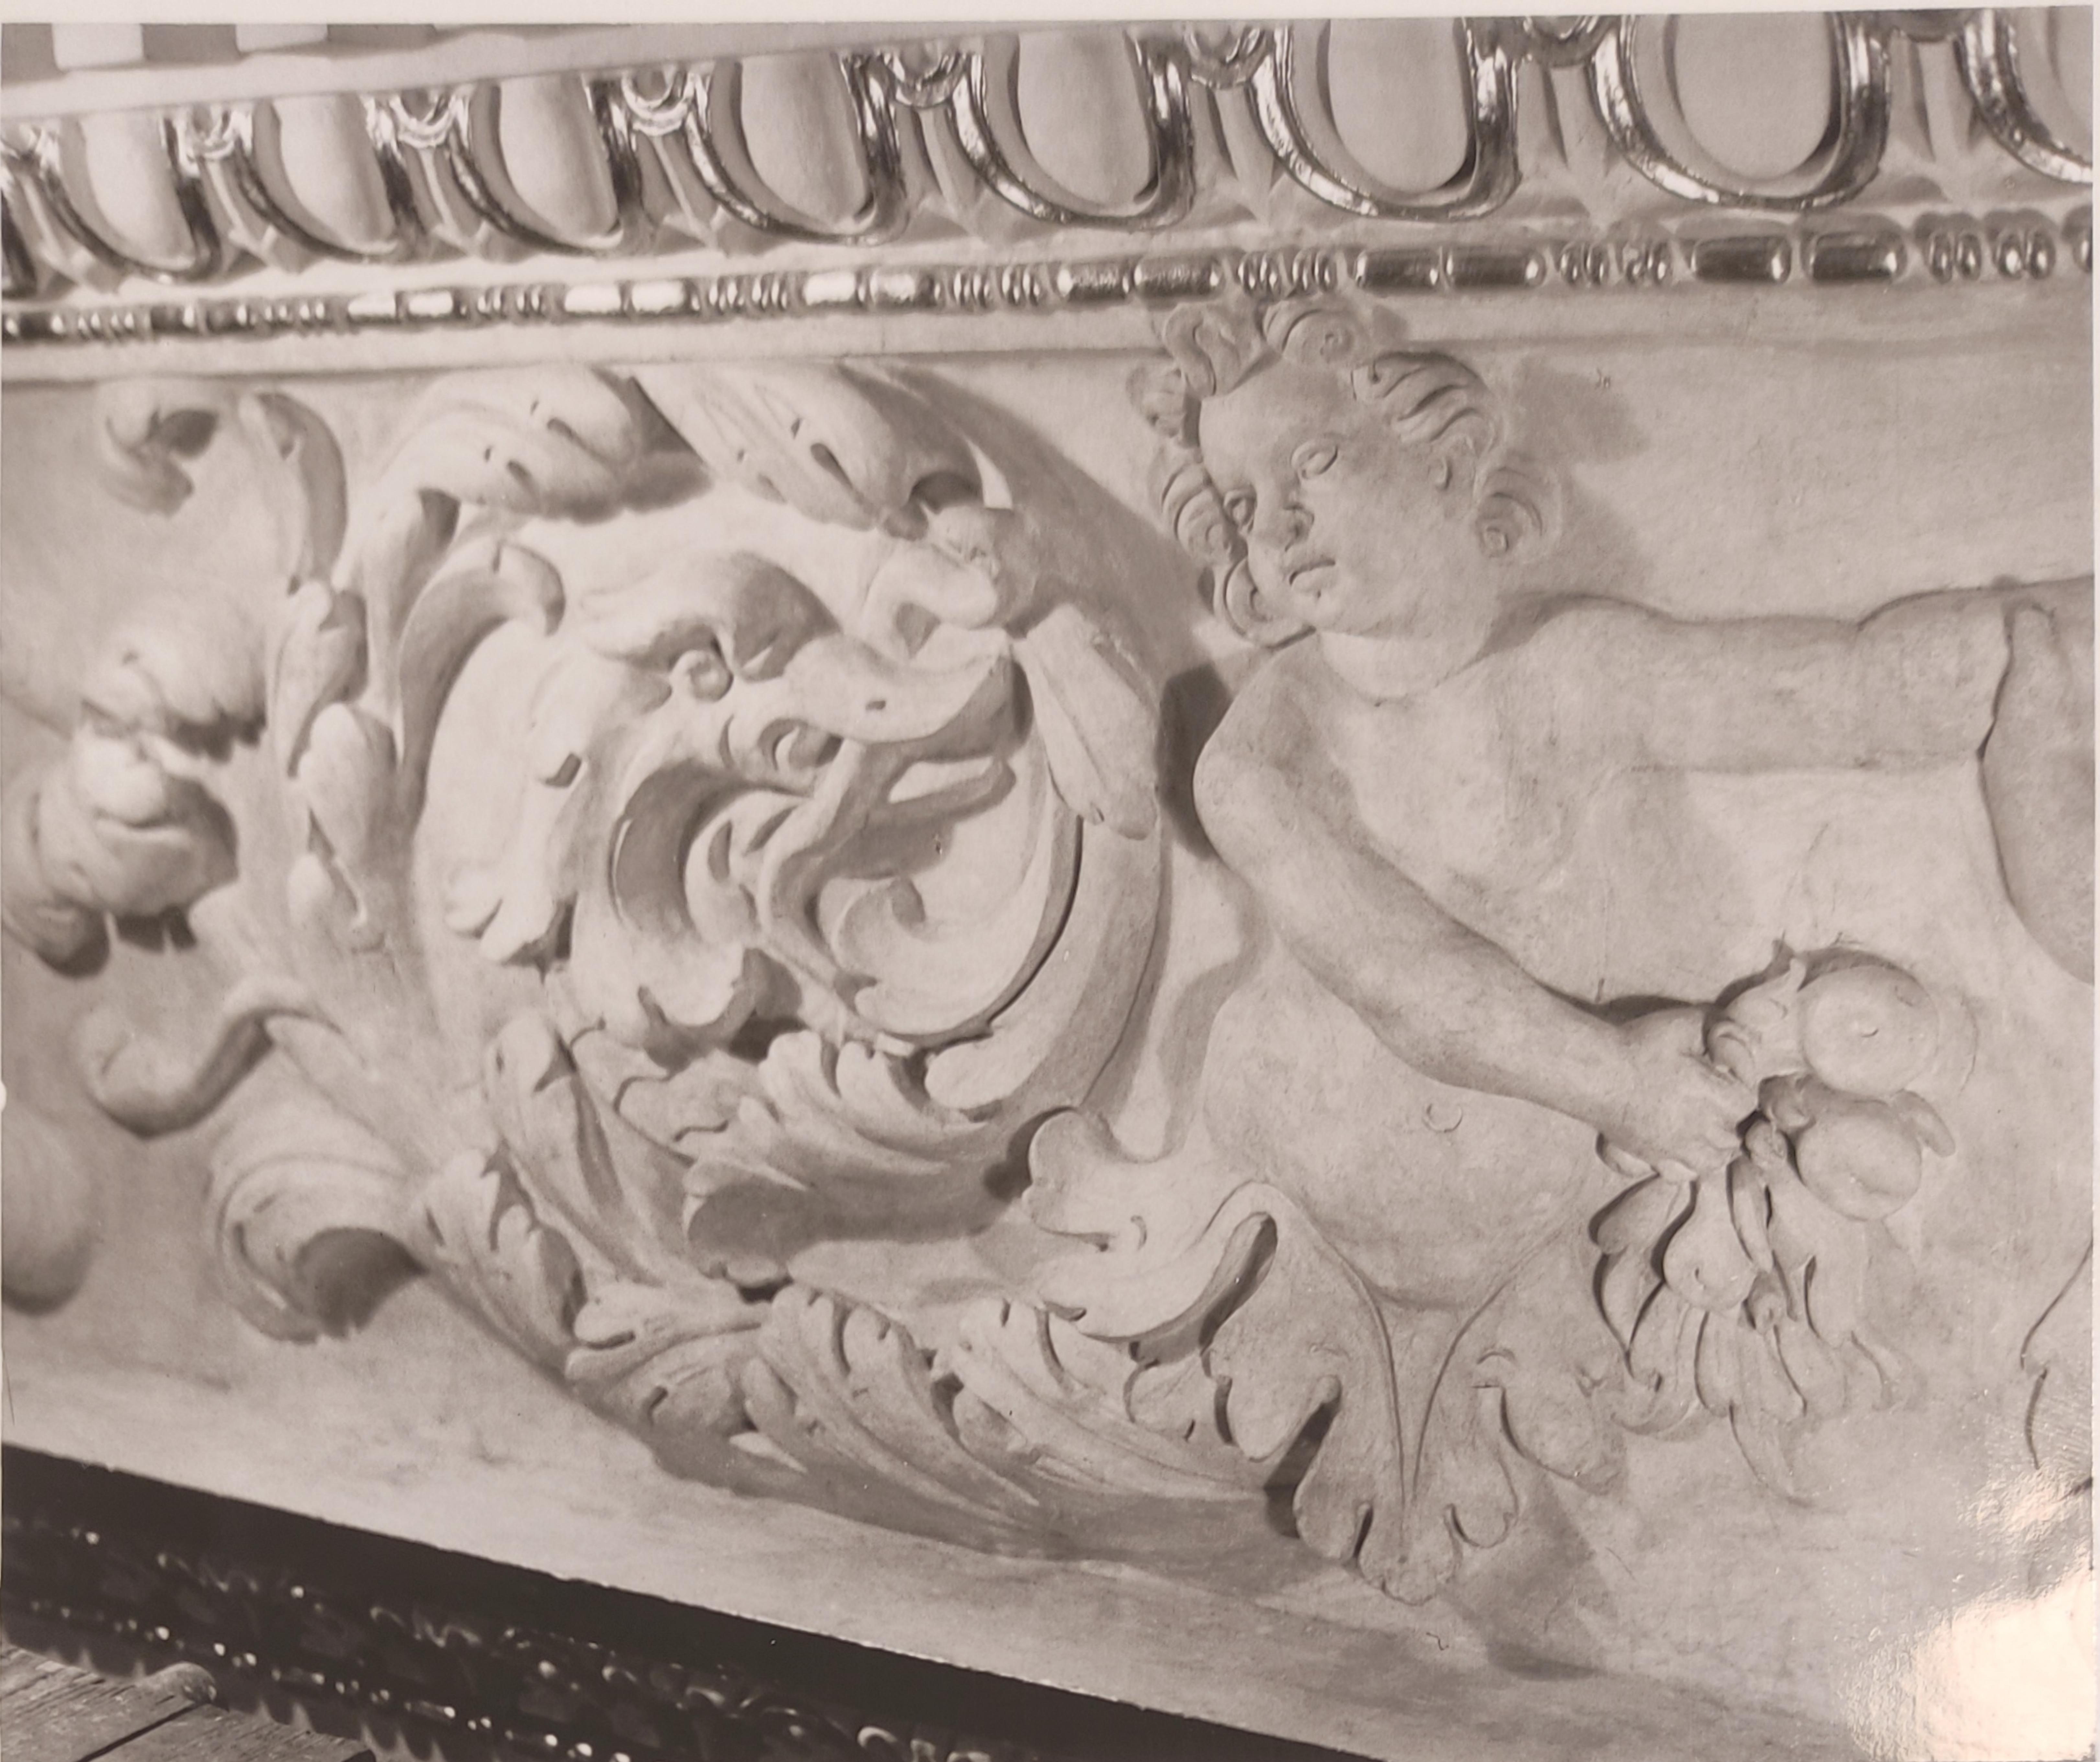
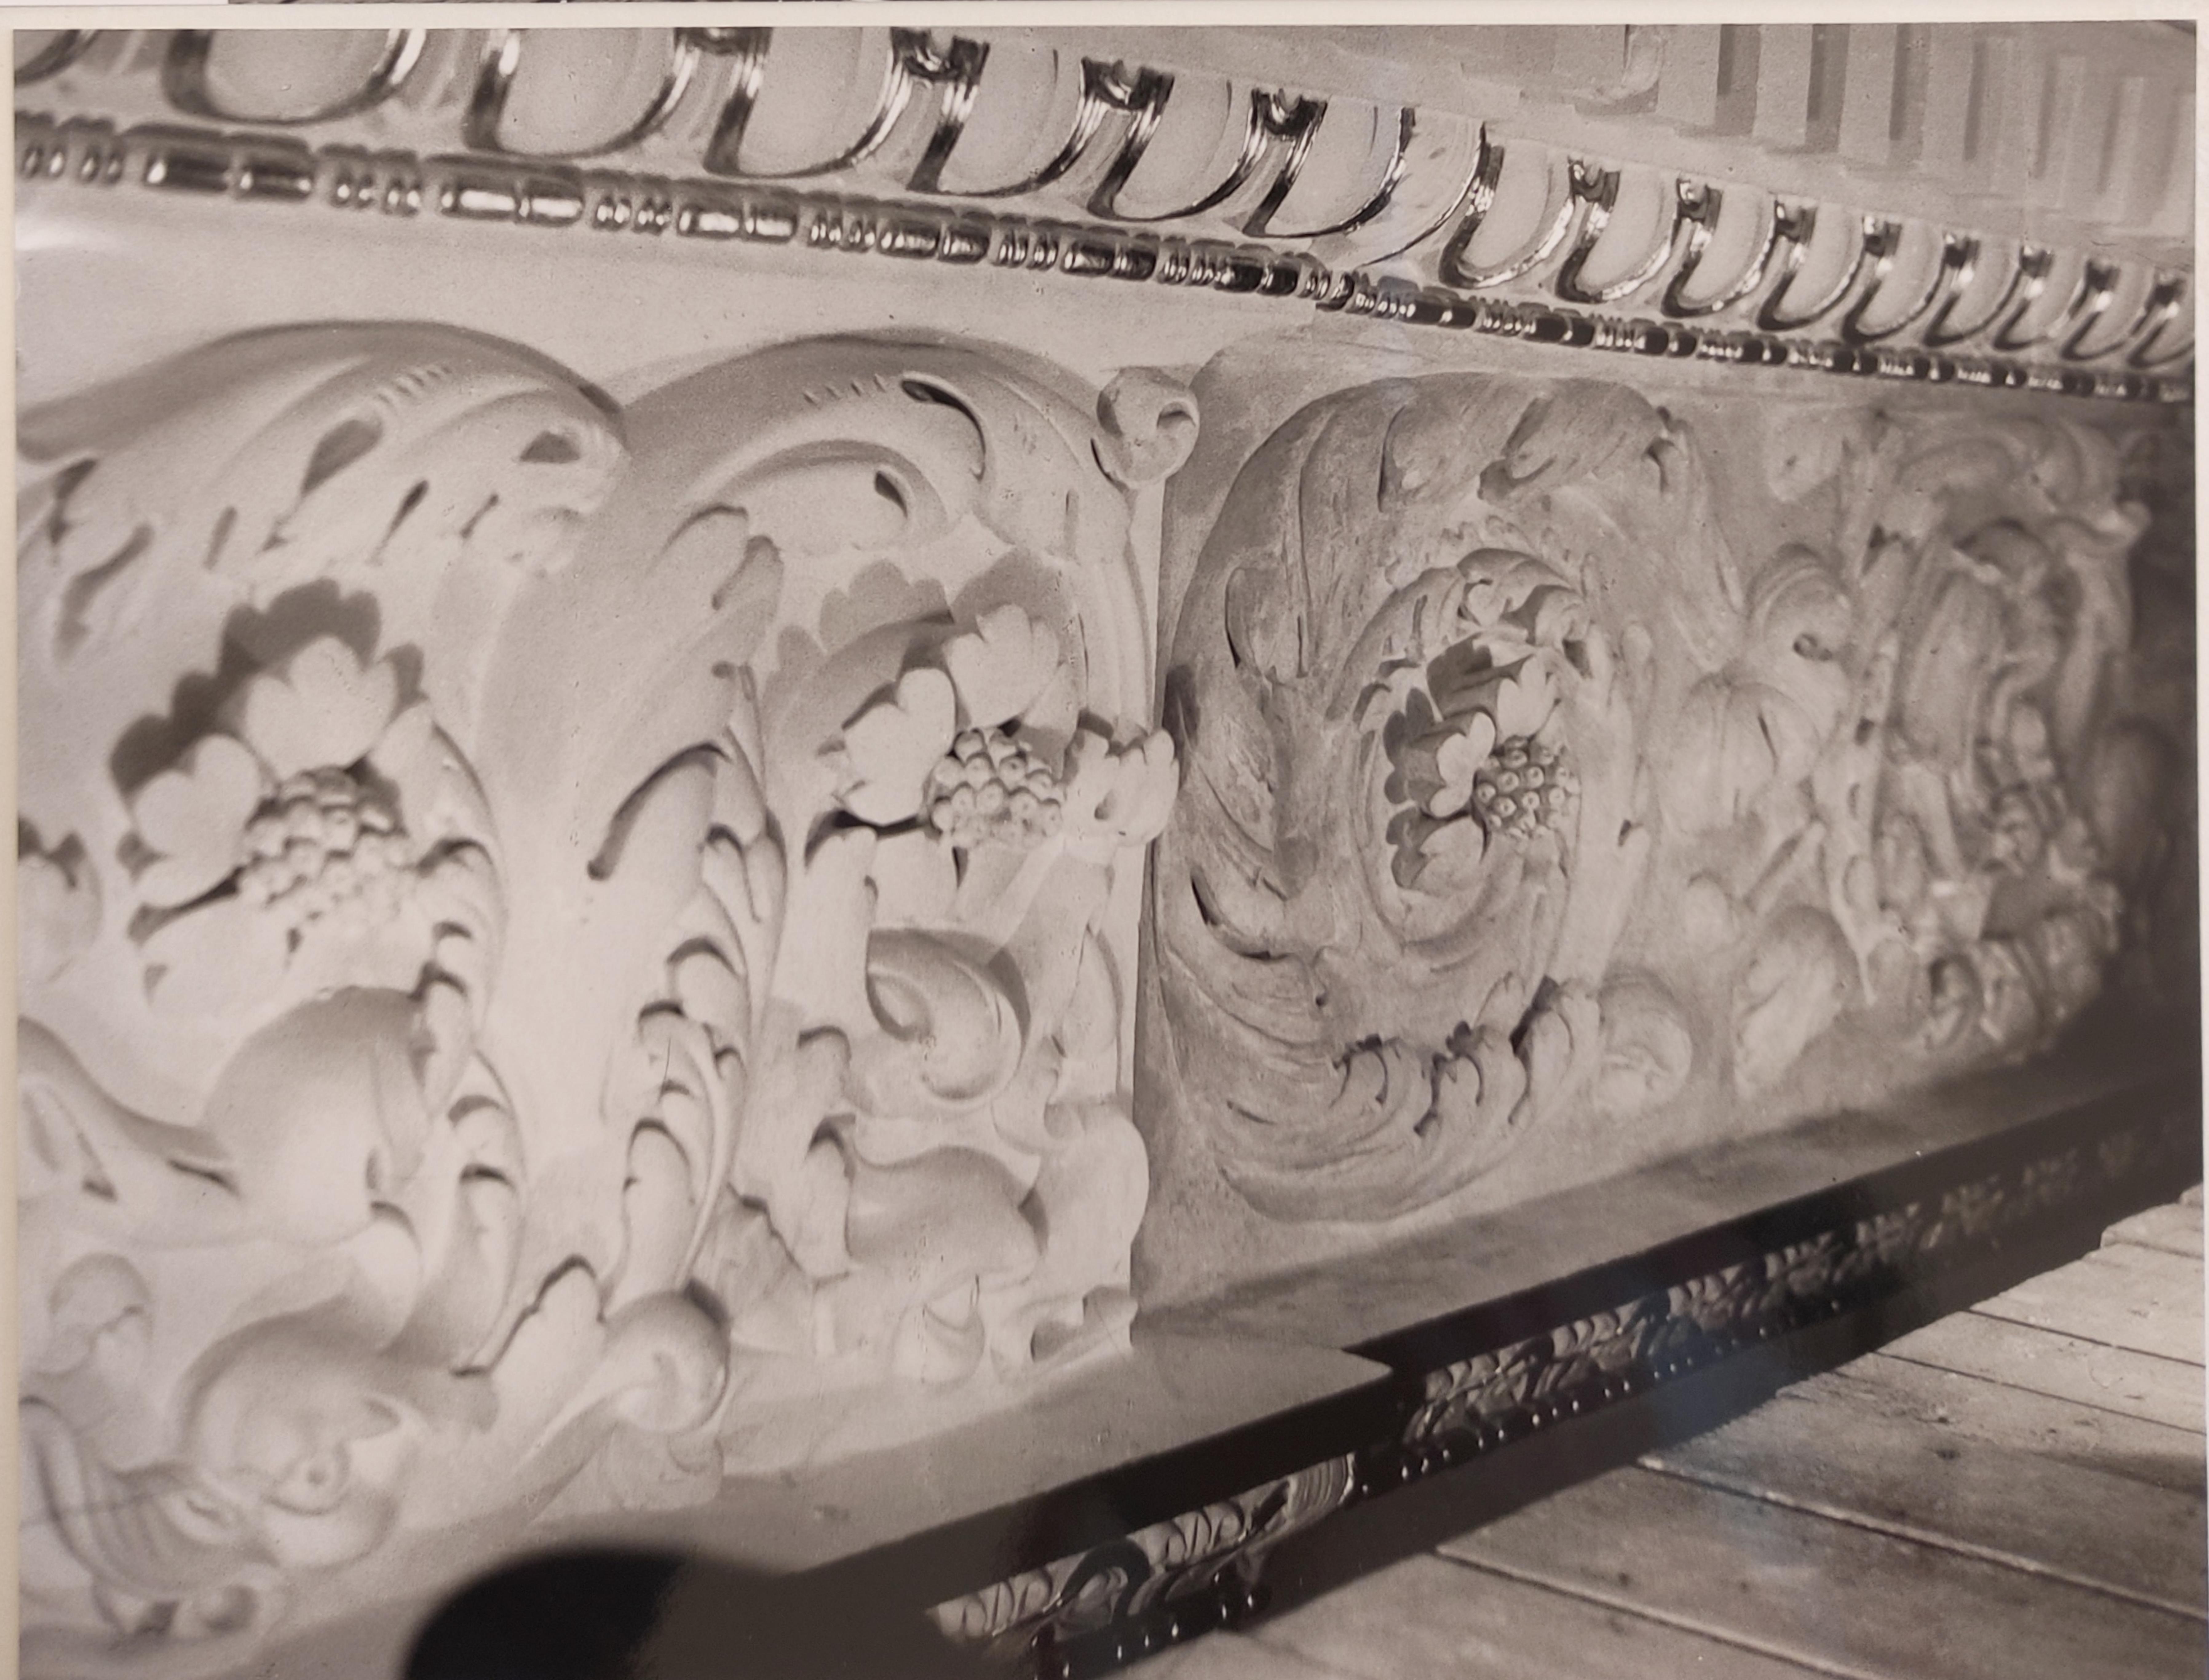
Španělský sál Pražského hradu  
stav po restaurování

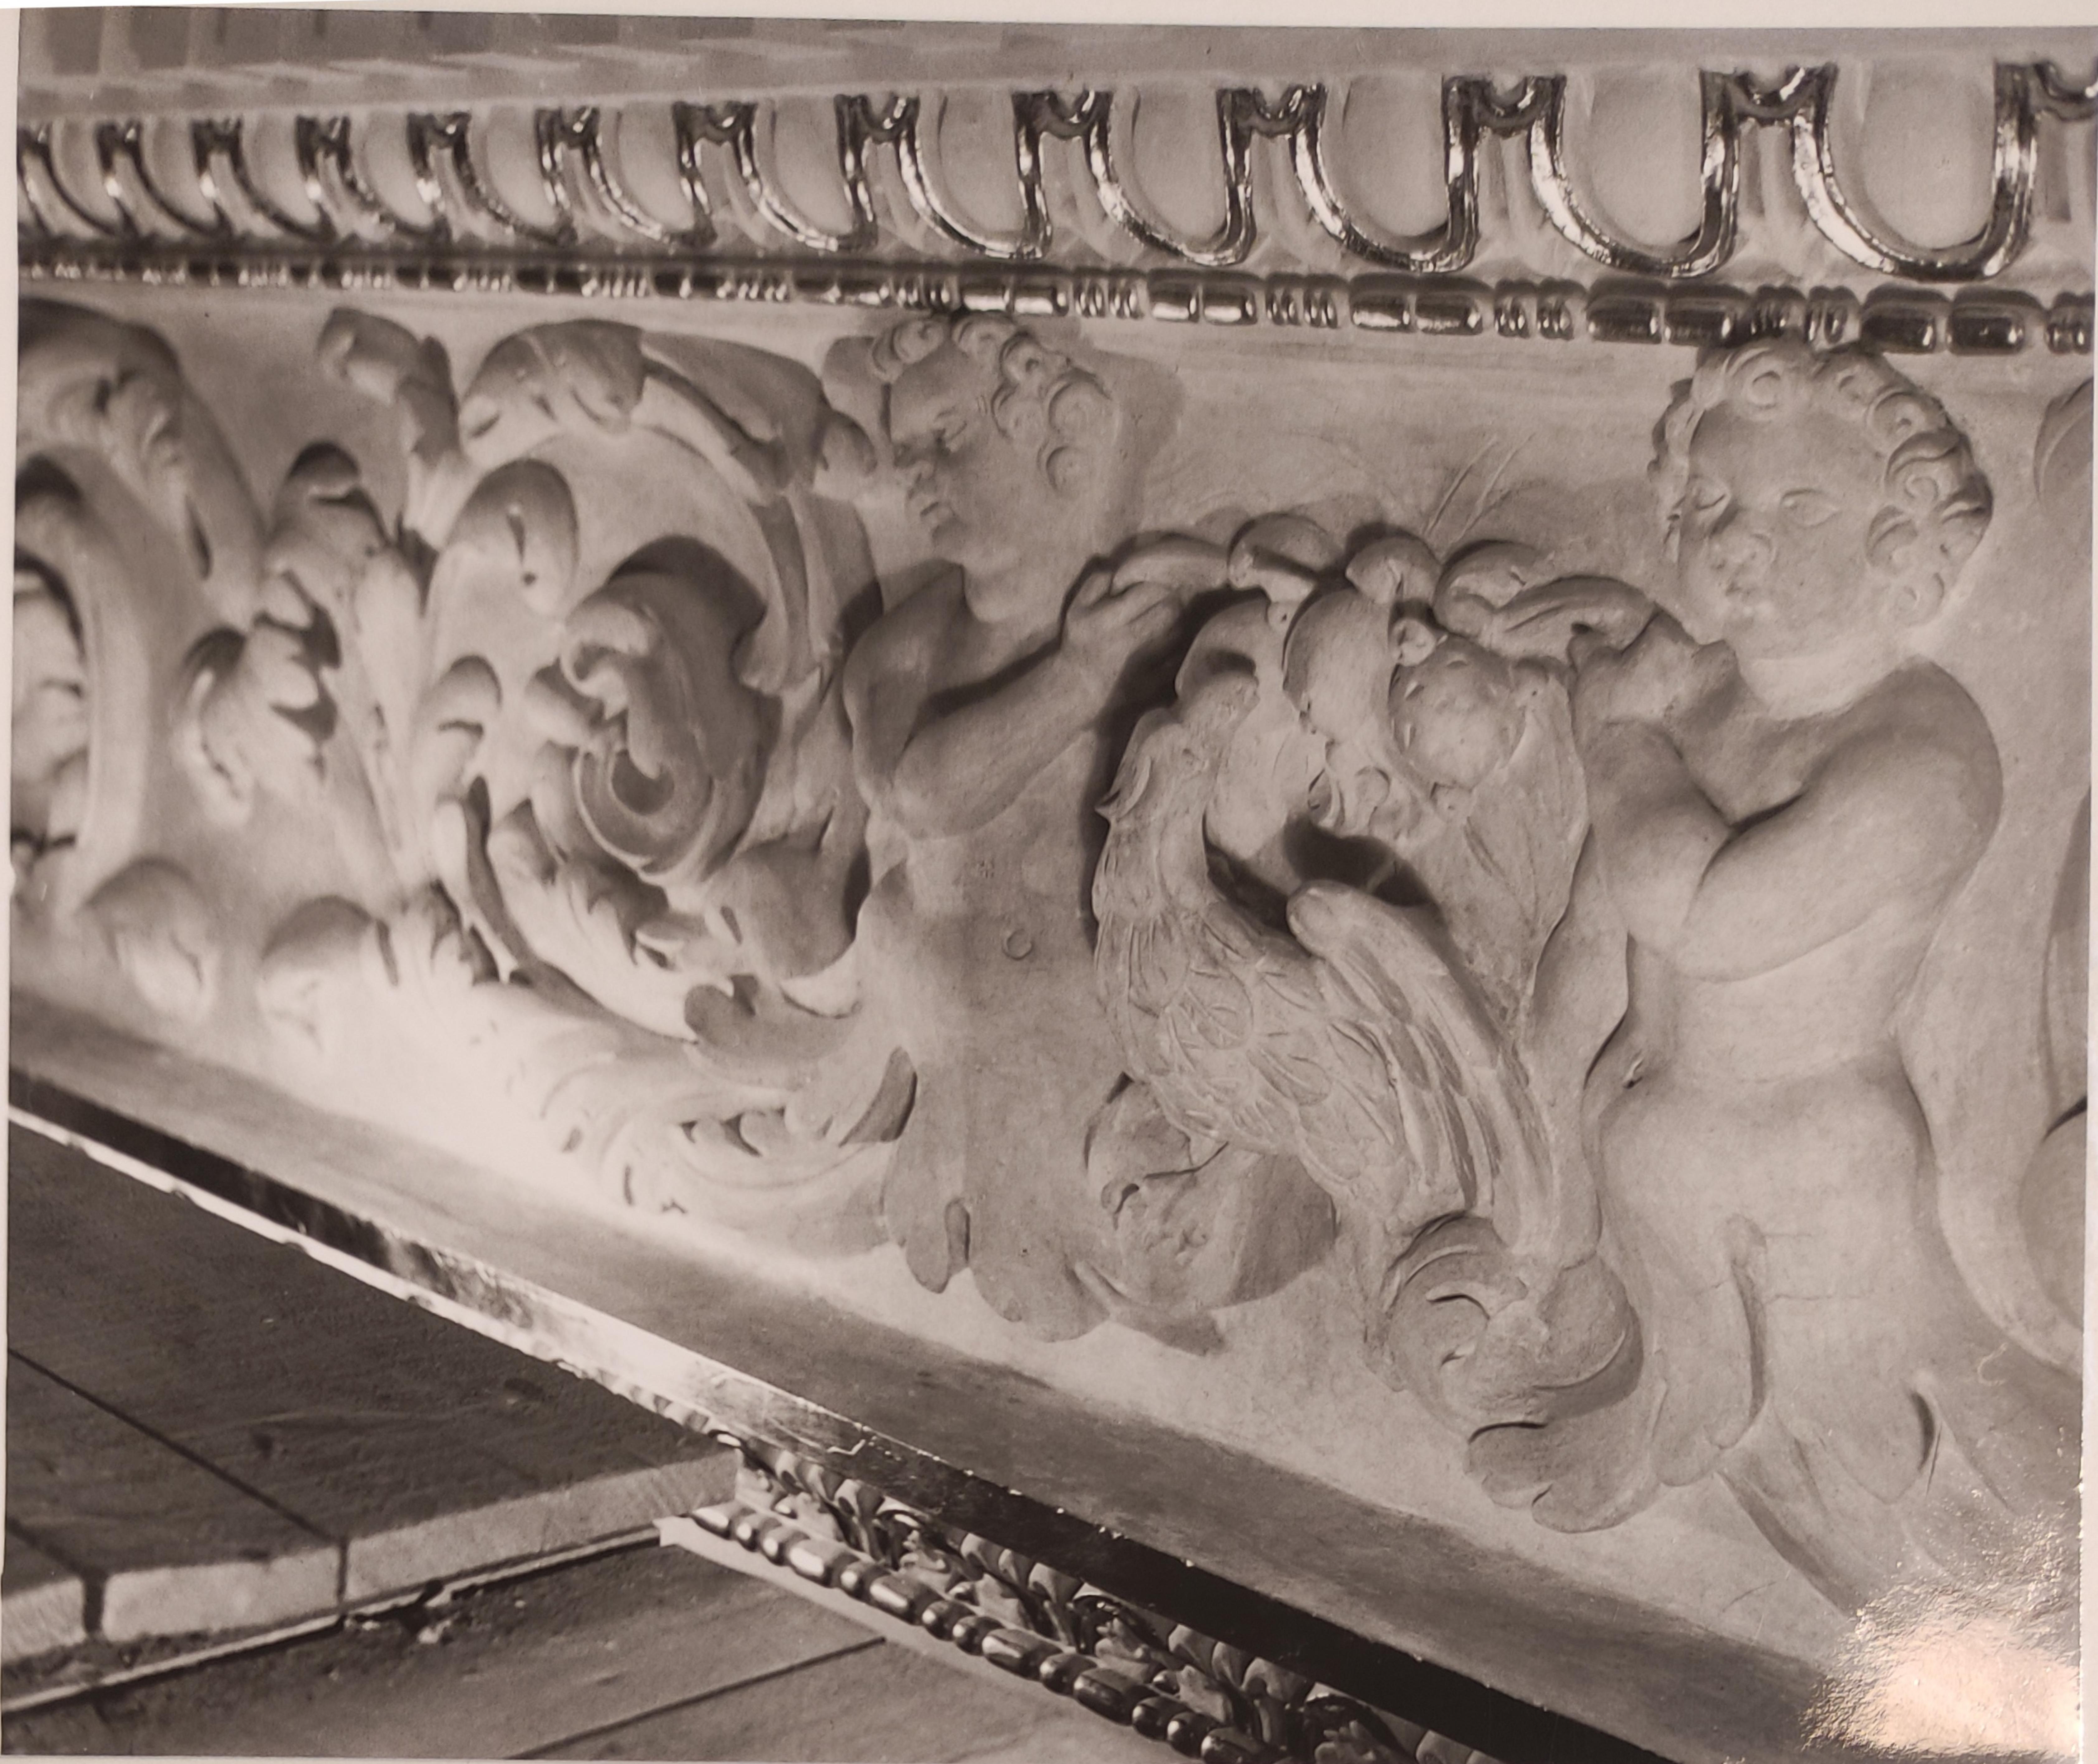
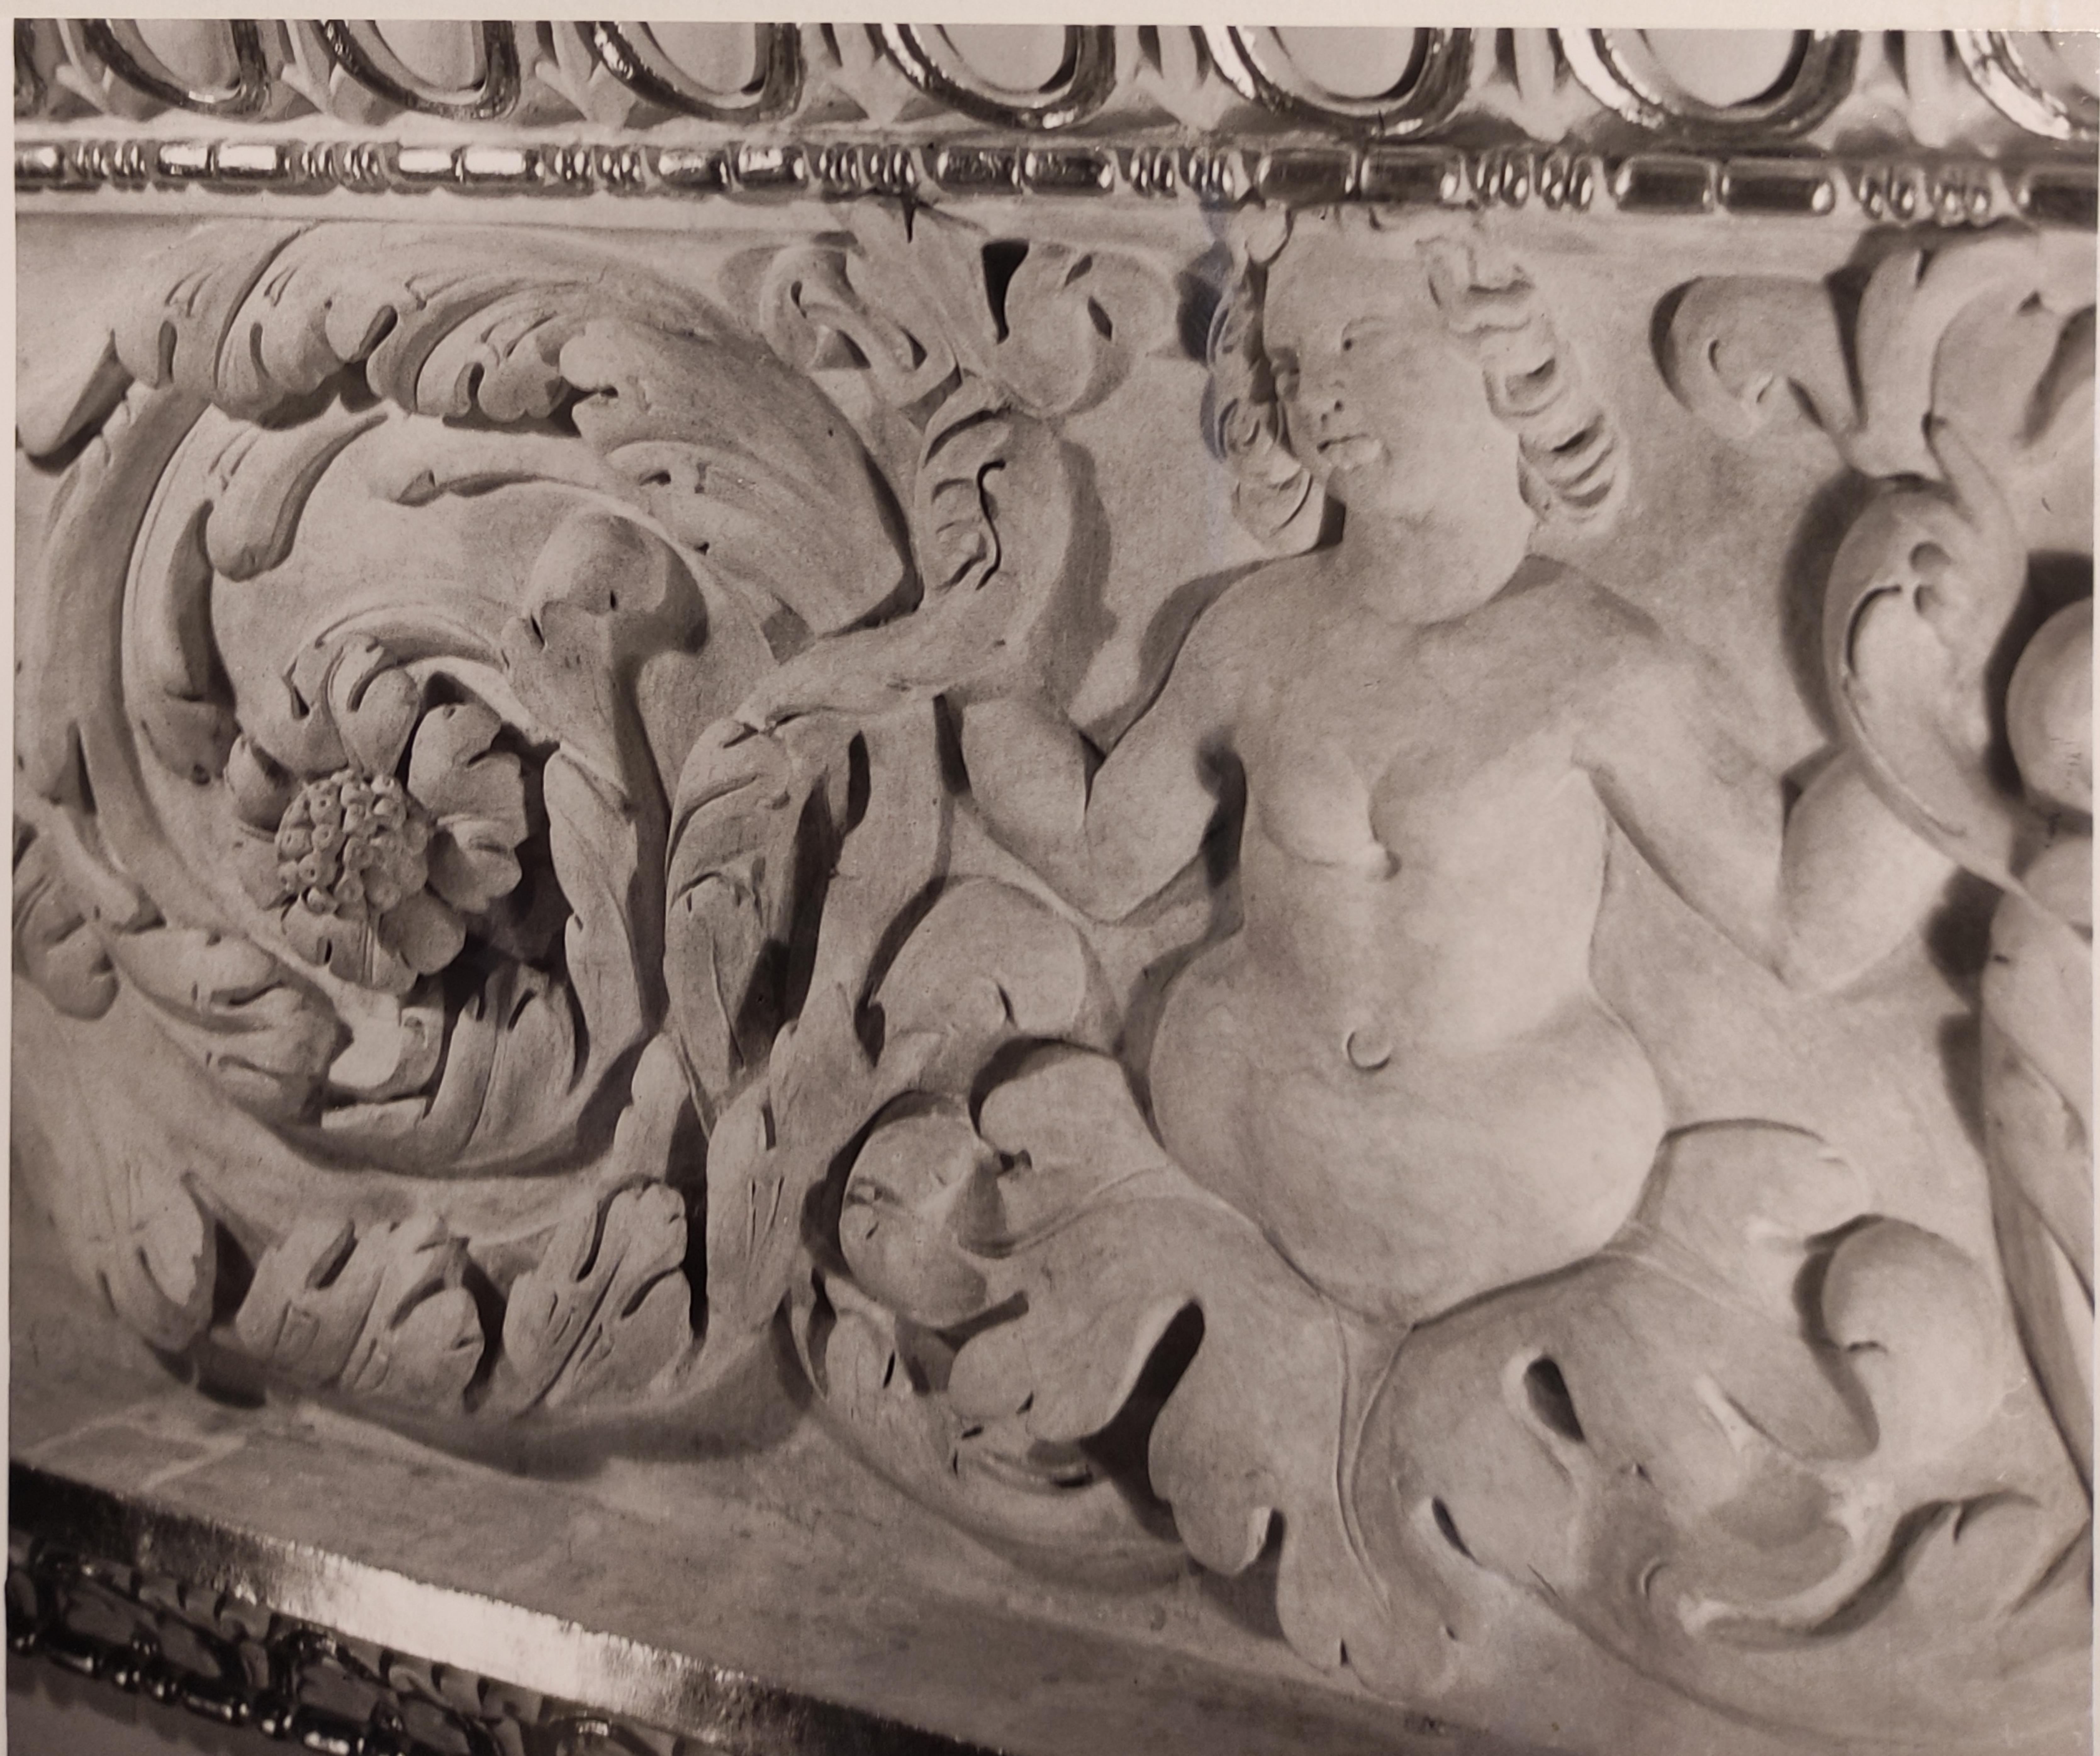
Španělský sál Pražského hradu  
stav po restaurování
