ZJIŠŤOVACÍ RESTAURÁČSKÝ PŮZKUM MALEB A POVRCHŮ

ČP. 108/IV, LORETÁNSKÁ, PRAHA HRADČANY

KVĚTEN - ČERVENEC 2011

ORIENTAČNÍ RESTAURÁTORSKÝ PRŮZKUM

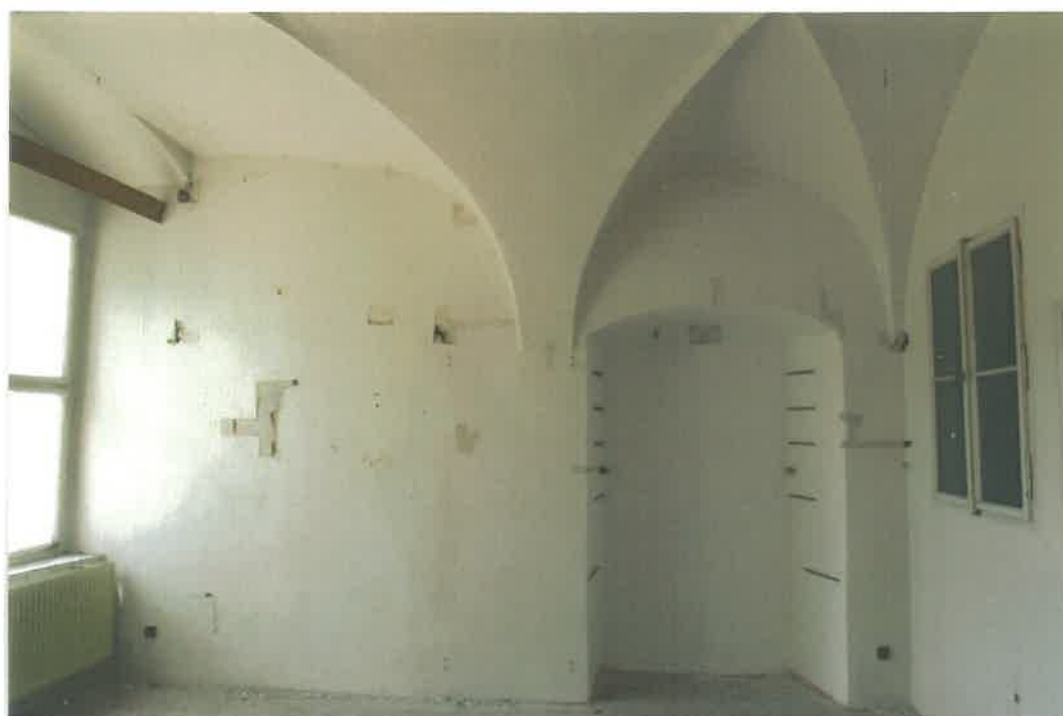
Místnost č. 17 - pohled na západní stěnu.

V místnosti nebyla - až na osamocený fragment v S27 - nalezena použitelná malířská výzdoba. M. č. 17 a 18 původně tvořily jeden prostor. Doporučujeme chránit nalezený fragment v sondě S27, dále chránit kletované omítky, soustředěné v této místnosti převážně na klenbě a maximálně využít již existujících tras rozvodů.

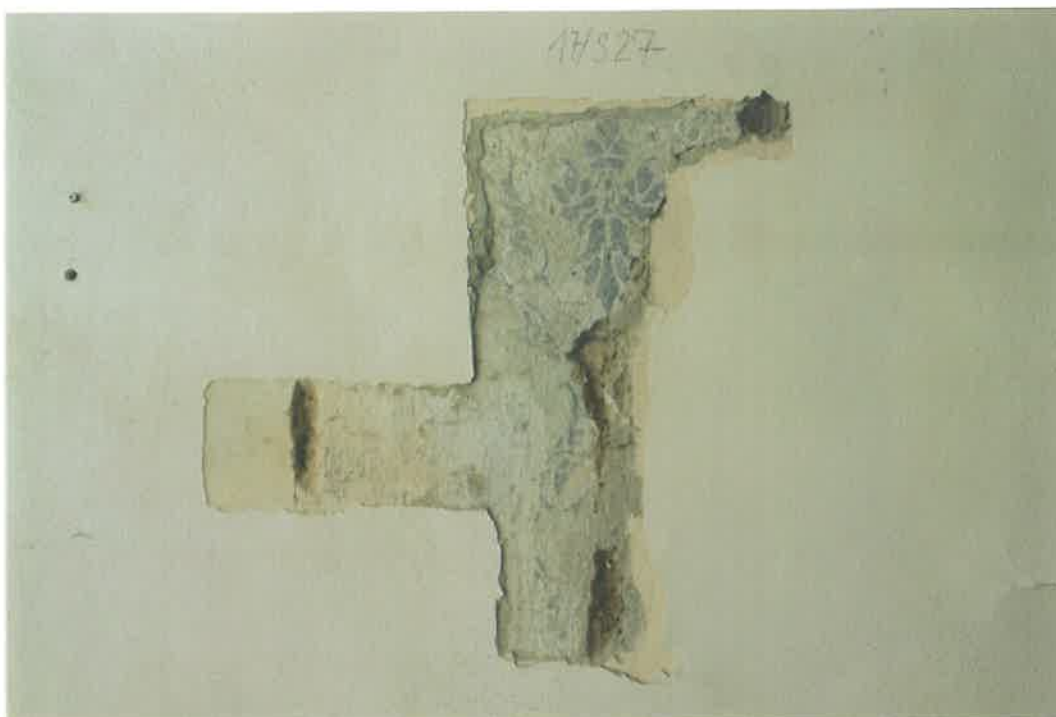
Místnost č. 17 - detail blíže nedatované dekorativní výzdoby v sondě č. 27.

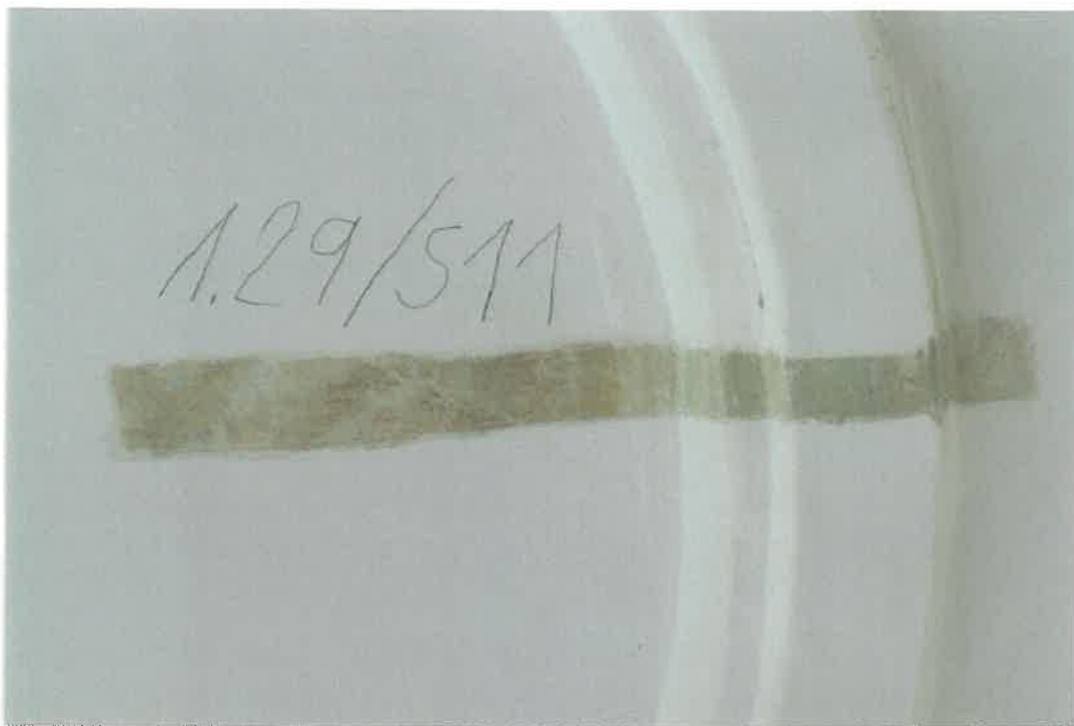
Místnost č. 1.29 - Sonda na vrstvu kletovaných omítek, s náznakem původní barevnosti. Zjištěn poměrně malý počet mladších nátěrů.

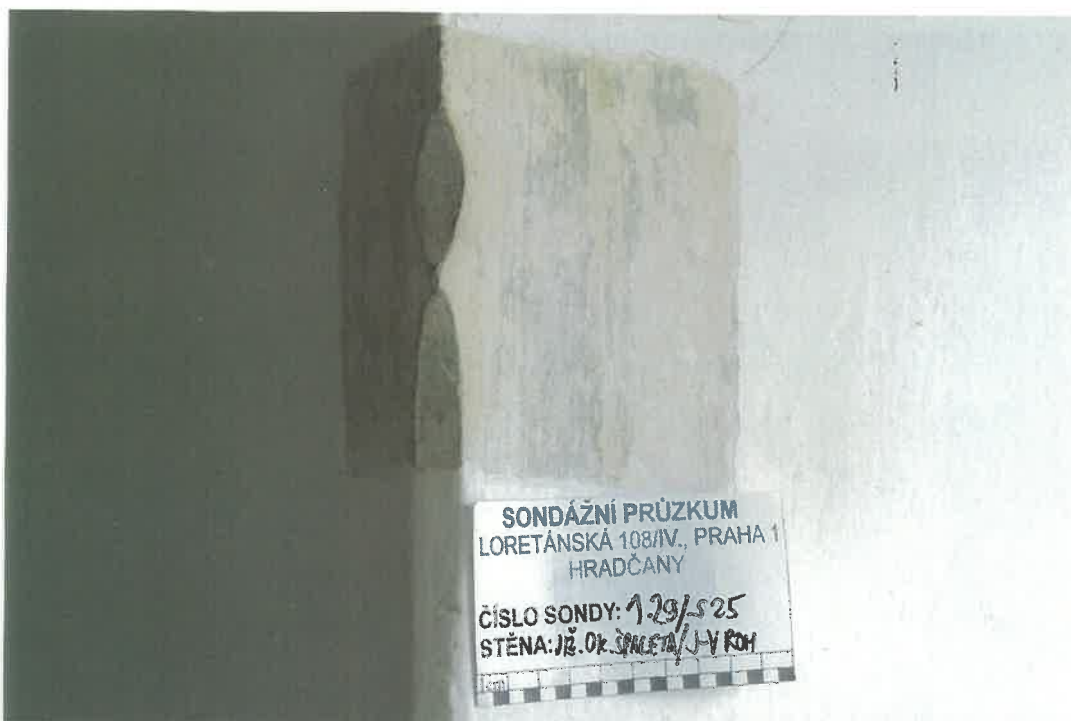
Místnost č. 1.29 - Sonda č. 25 na jihovýchodním nároží okenní špalety s charakteristickým vytvarováním hrany a probráním.

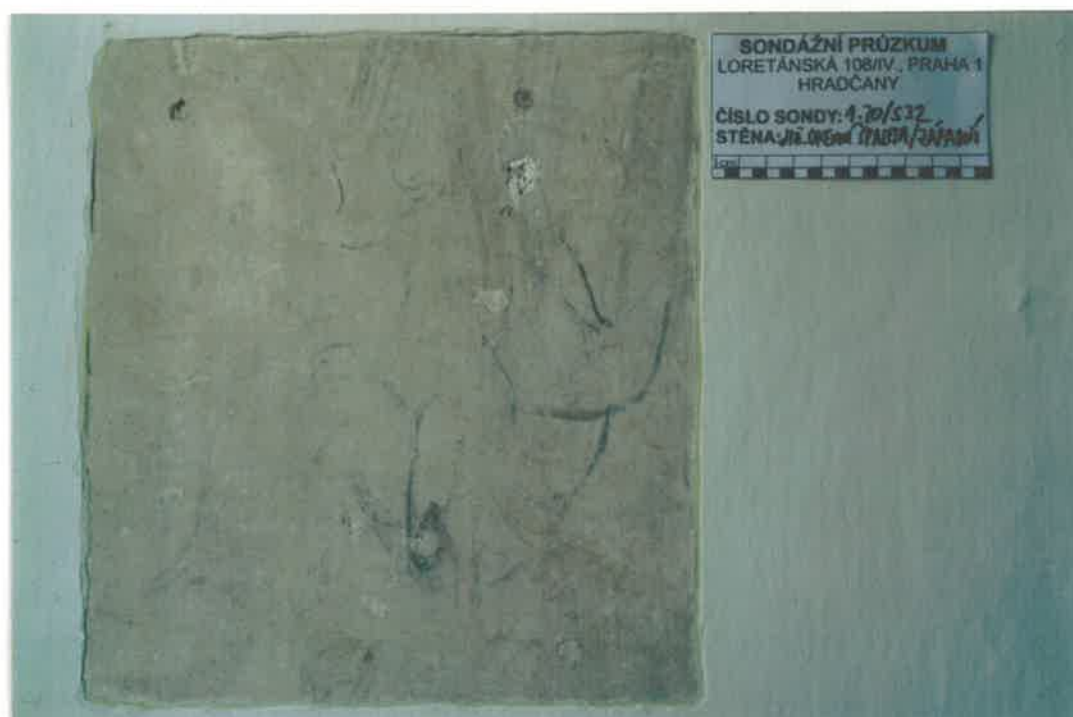
Místnost 1.30 - Sonda č. 32, provedená v západní stěně okenní špalety, ve které je zachyceno graffiti.

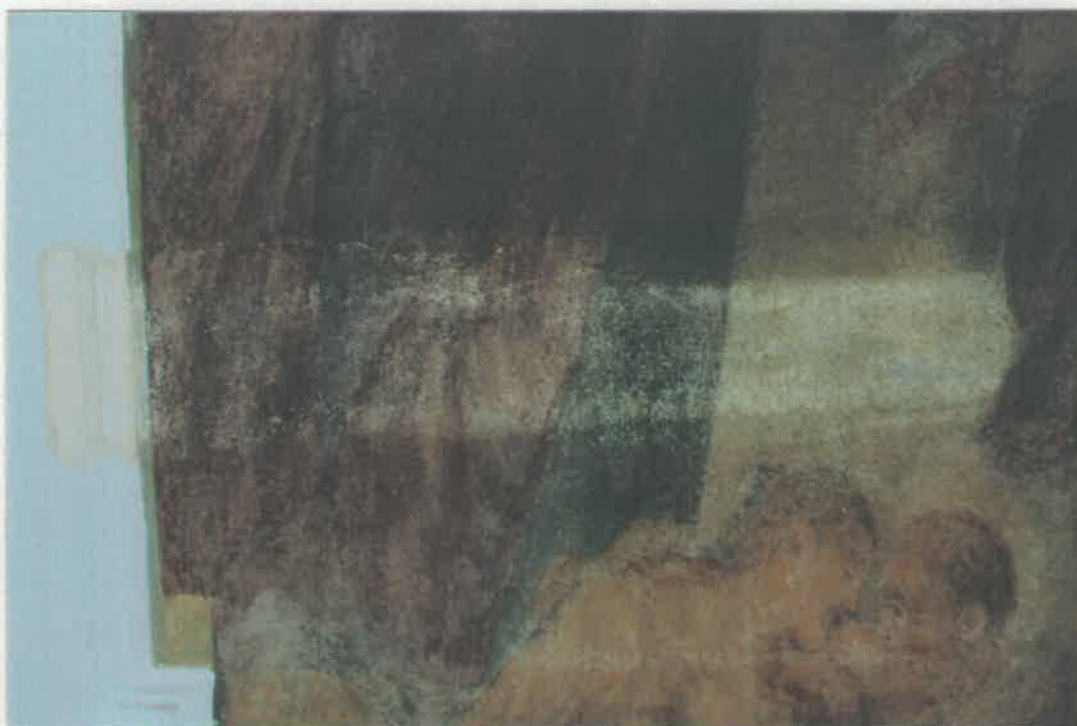
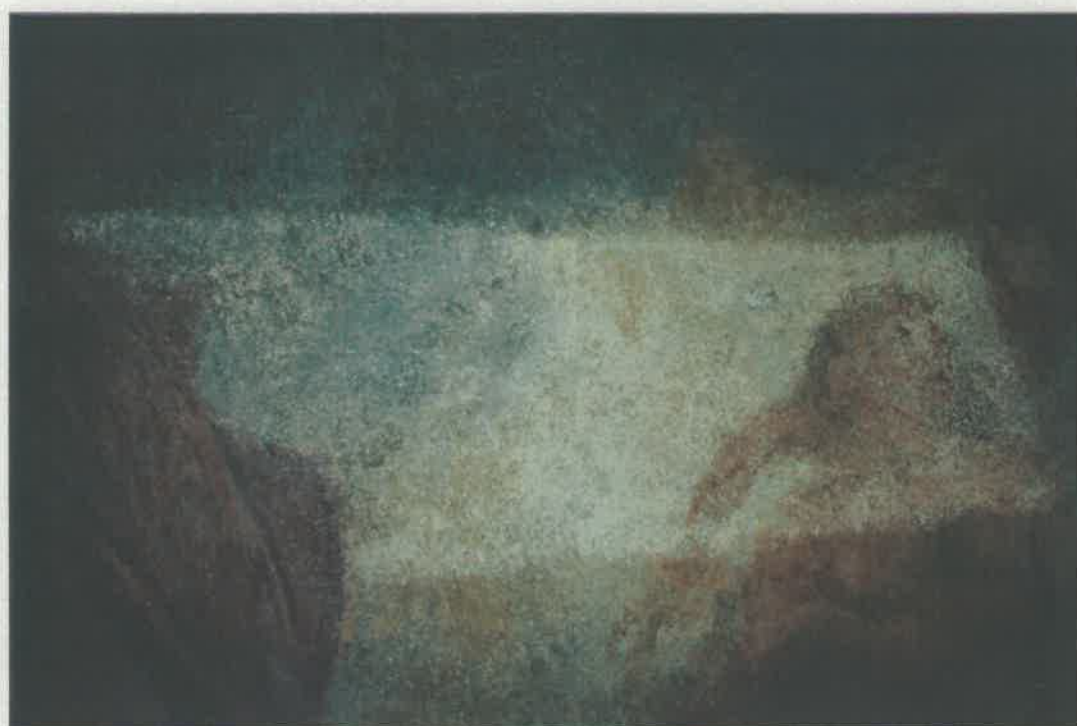
Místnost č. 2.33 – sondážní průzkum ve vrstvách ztmavlých fixáží a přemaleb.

Podobu jemně modelovaných štukatur deformují robustní druhotné nánosy malířských monochromních nátěrů a lokálně i hrubé, ledabyly provedené novodobé vysprávky. Všechny nepůvodní nátěry a nevyhovující plastické opravy doporučují restaurátoři opatrně a citlivě odstranit, plastickou výzdobu stropů všech čtyř místností a arkýře včetně štukových rámu nástropních maleb i podfabionových říms kompletně restaurovat včetně rehabilitace barevnosti povrchových úprav.

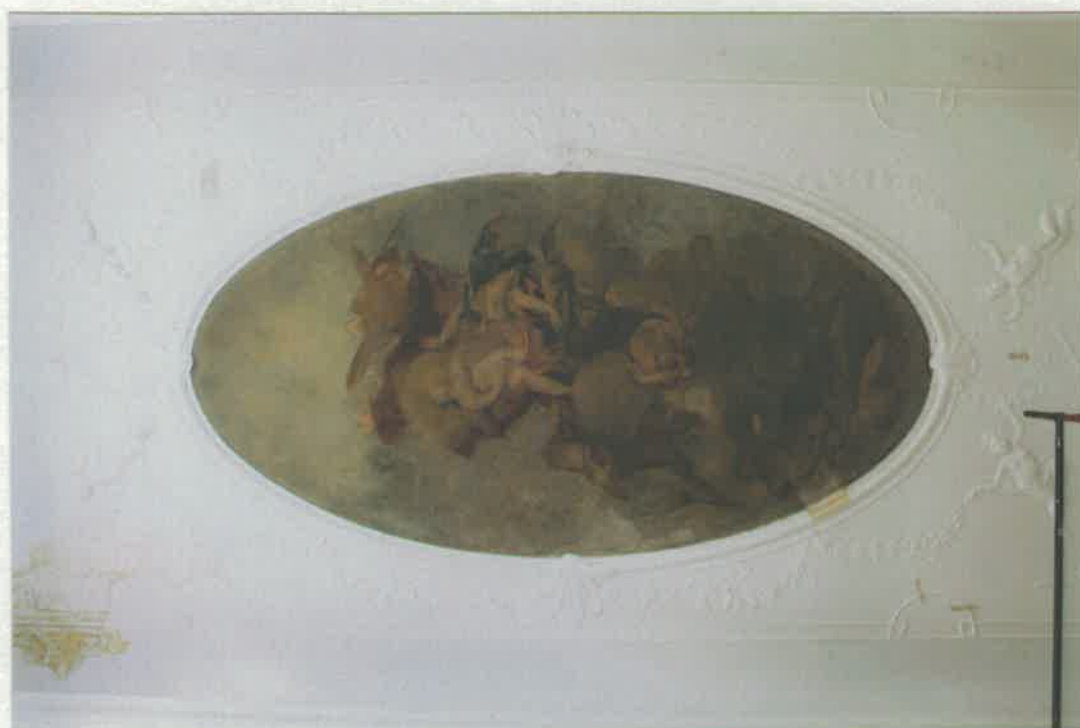
Místnost č. 2.36 – stav po provedení části sondážního průzkumu na nástropní malbě a štukaturách.

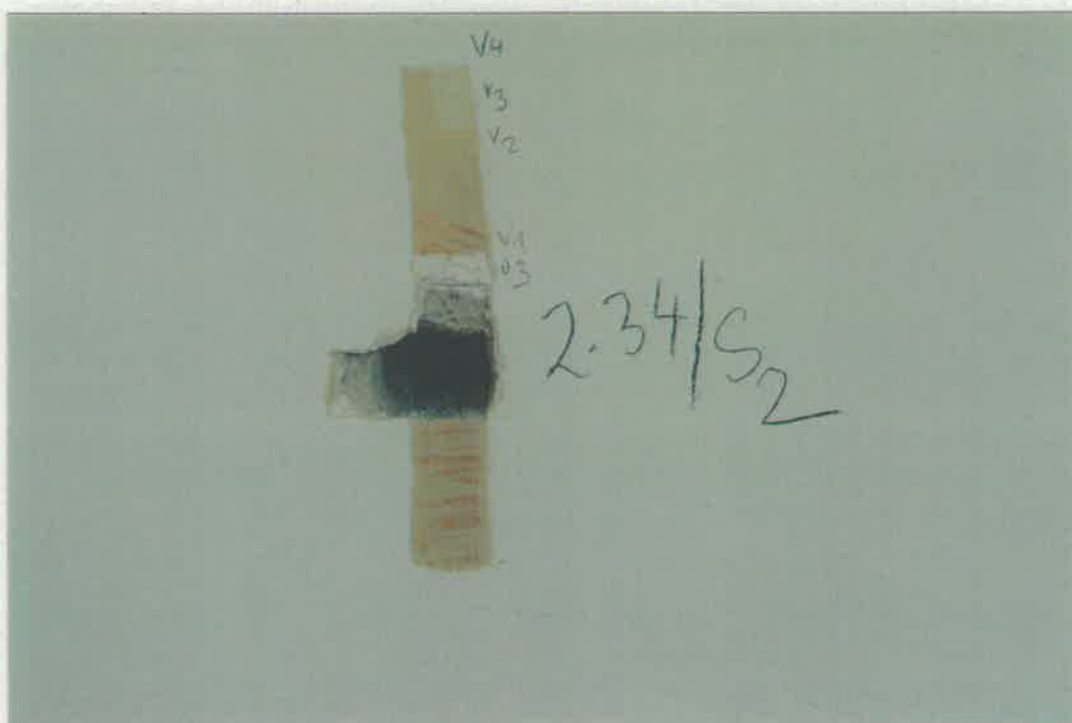
Místnost č. 2.34 – sonda S 2 na kolmé severní stěně, stratigrafie úprav povrchu zcela nových omítek z 20. let 20. století.

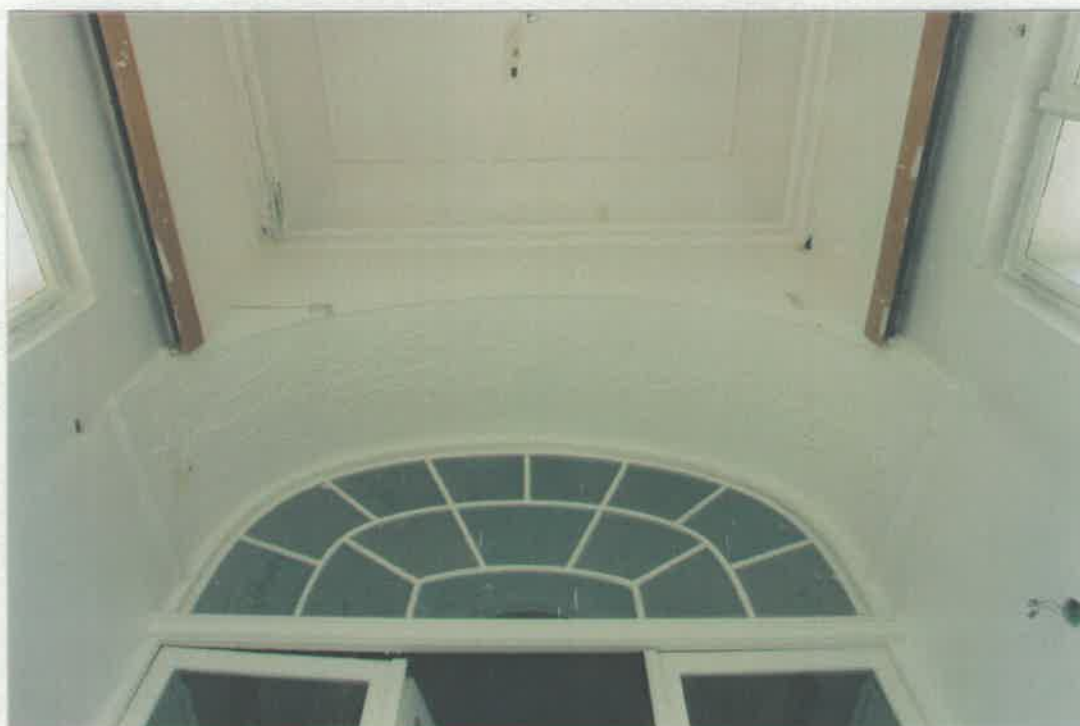
Místnost č. 2.34 (arkýř) – pohled na severní část a meziklenební oblouk se štukaturou.

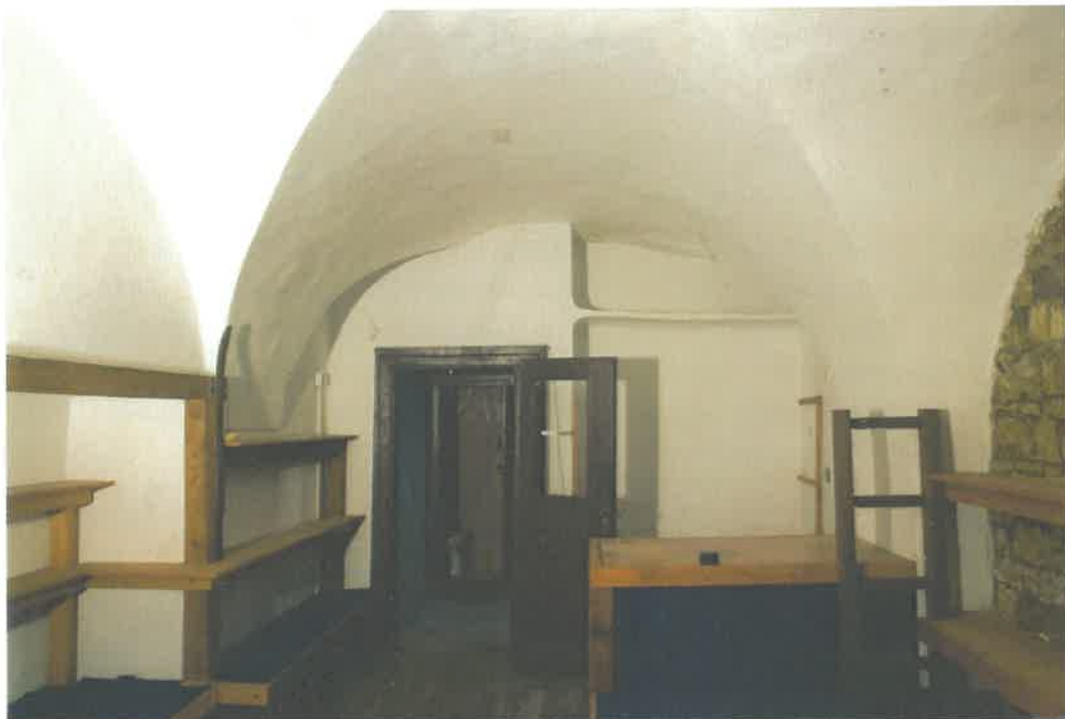
Místnost č. 1.1 - Pohled na klenbu a jižní stěnu místnosti.

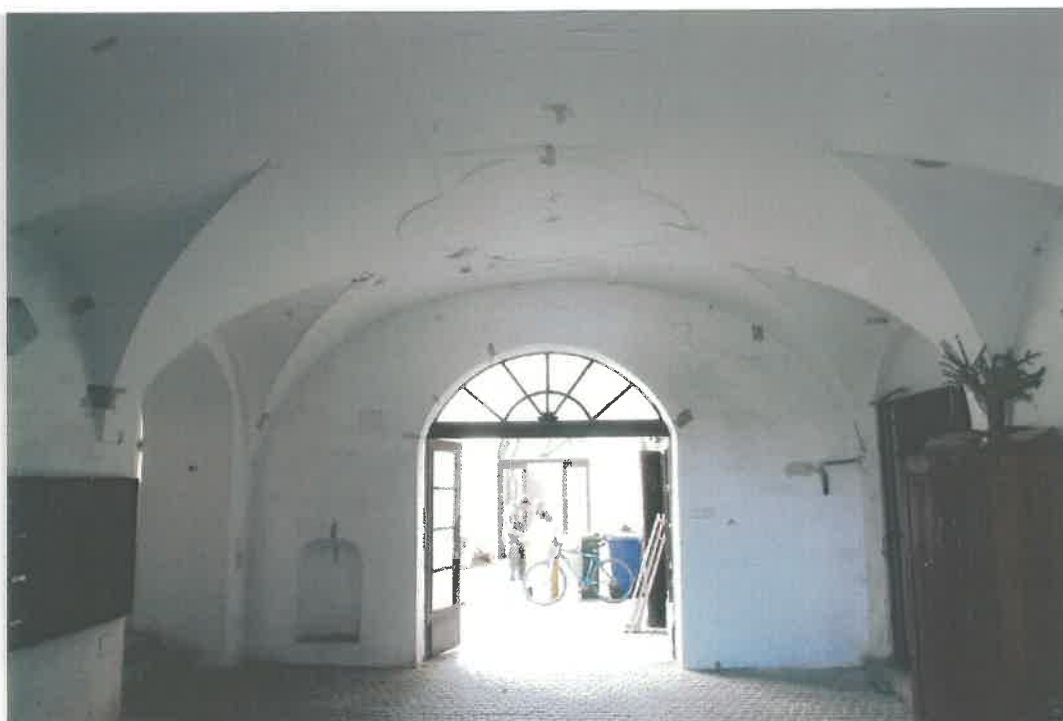
Prostor č. 1.6 (Průjezd) - Pohled na jižní stěnu. Z nejstarší stavební fáze je též zaklenutý vstup do dvora.

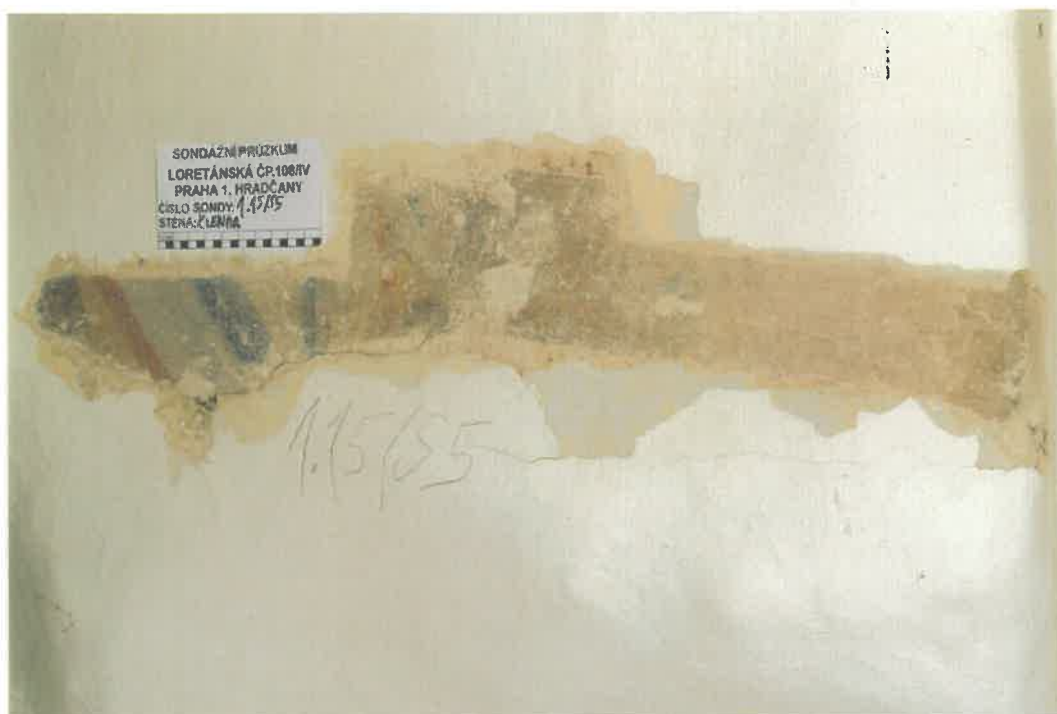
Místnost č. 1.15 - Sonda č. 5 s manýristickou dekorativní malbou na kletované omítce.

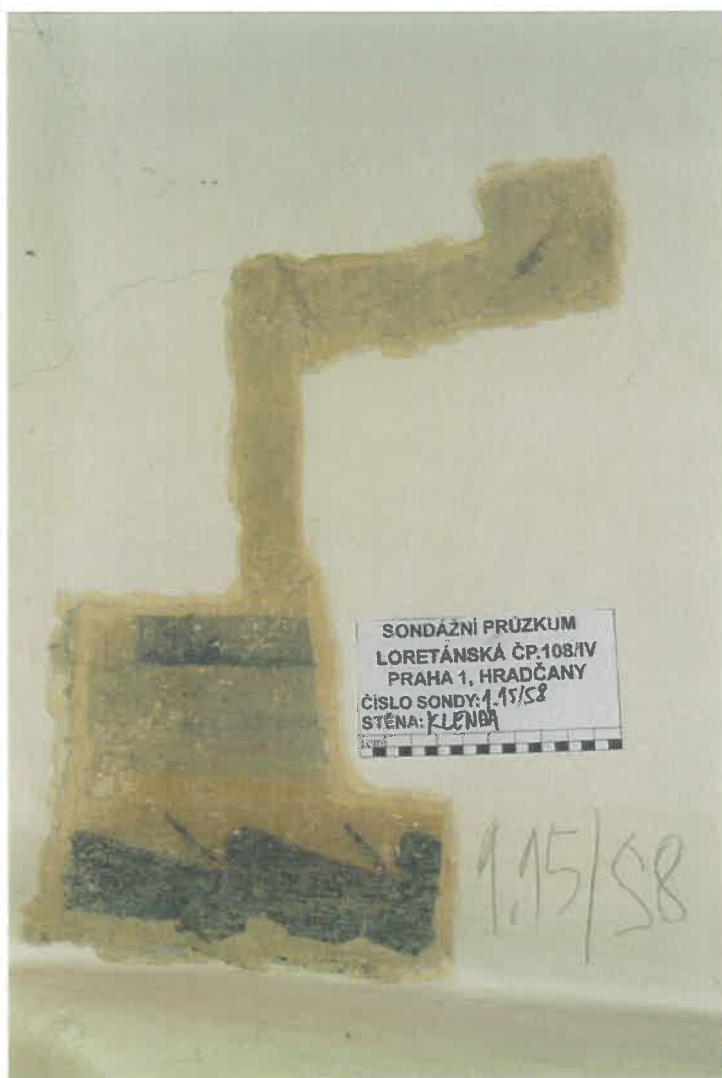
Místnost č. 1.15 - Sonda č. 8 s manýristickou
dekorativní malbou na kletované omítce.

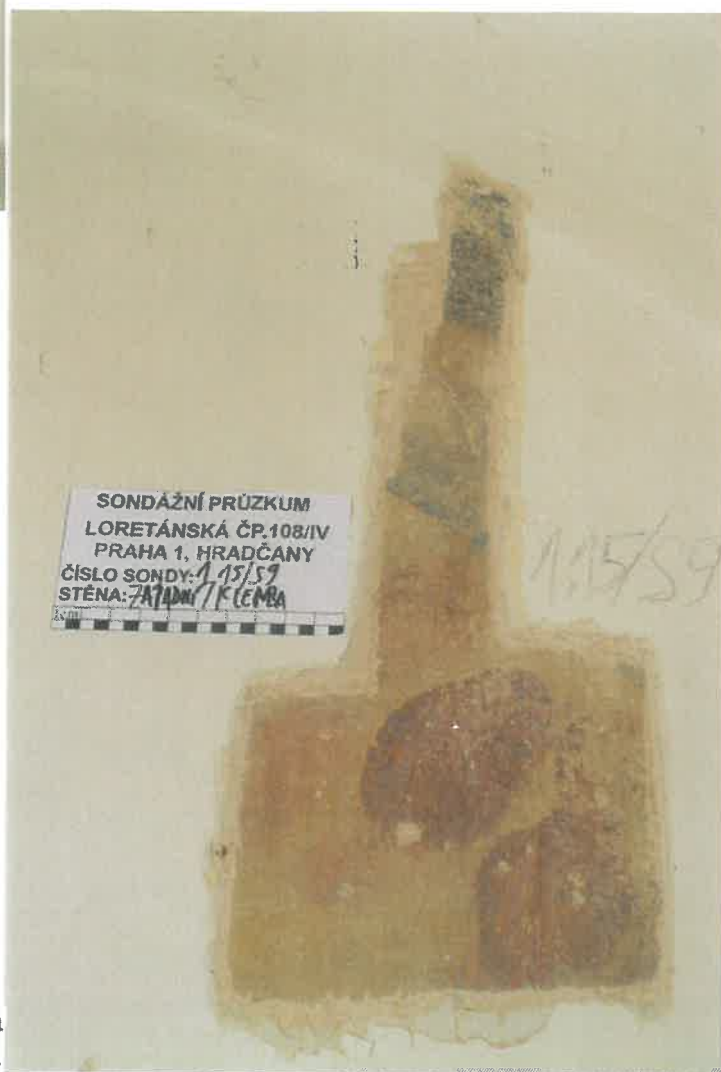
Místnost č. 1.15 - Sonda č. 9 s manýristickou
dekorativní malbou na kletované omítce.
